LOCALITA' TORRE PASSERE

Planimetria Unità Organica

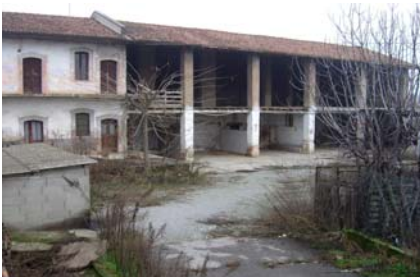
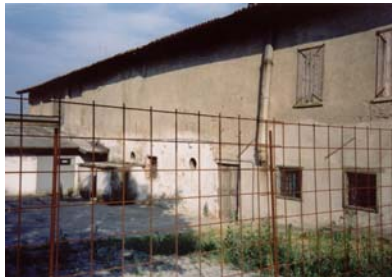
n. 1

Il corpo n. 1, lambito dalla roggia Malago, fu costruito dai Giovannelli nella seconda metà del XVIII secolo per uso principalmente di stalla e di abitazione del bergamino con portico. Esiste un disegno che mostra un'altra struttura rettangolare porticata sul terreno a nord della stalla ma non si ha notizie di realizzazione. Evidenti sono i segni di adeguamenti di primo '900 che hanno portato anche ad un allungamento verso est della struttura. Da segnalare l'insieme omogeneo architettonico di portici e di ambienti, le aperture a tondo e quelle contornate in pietra e in mattoni, il contesto d'ingresso con cancellata e pilastri laterali in mattoni.

Tutti: si consiglia di ridurre o eliminare le strutture e gli elementi in cemento e le superfetazioni sia in alzato che nella pavimentazione; mantenere murature esistenti in pietrame o misto pietra/laterizio; evitare ulteriori divisioni, altrimenti per nuovi recinti usare divisorii leggeri e/o vegetazione (siepi, arbusti); per pavimentazione si consiglia terra battuta, materiale lapideo (ghiaia, ciottoli, lastricato o misto) mantenendo comunque anche ambiti a verde in particolare quelli documentati (giardino, orti, altro); in presenza di pavimentazioni di valore materico e storico, ad es. acciottolato o lastre in laterizio o pietra, conservare lo stato originale.
